论白蚁管涌(漏)与水利管涌的区别和处理

摘要: 白蚁管涌(漏)与水利管涌是两个完全不同的概念, 而水利工程技术人員往往将其混淆起来, 统称为水利管涌进行处理。本文则以大量的事实真相论述它们的区别和不同的处理方法, 结论是用水利工程管涌方法去处理白蚁管涌(漏)险情, 不但不解决险情, 反而常常会酿成崩堤垮坝灾难。事实说明, 白蚁管涌(漏)必须按照生物工程法进行处理, 方可克服白蚁管涌(漏)险情的发生。

Distinction between termite-induced piping in dykes and that caused by physical factors, and its treatment

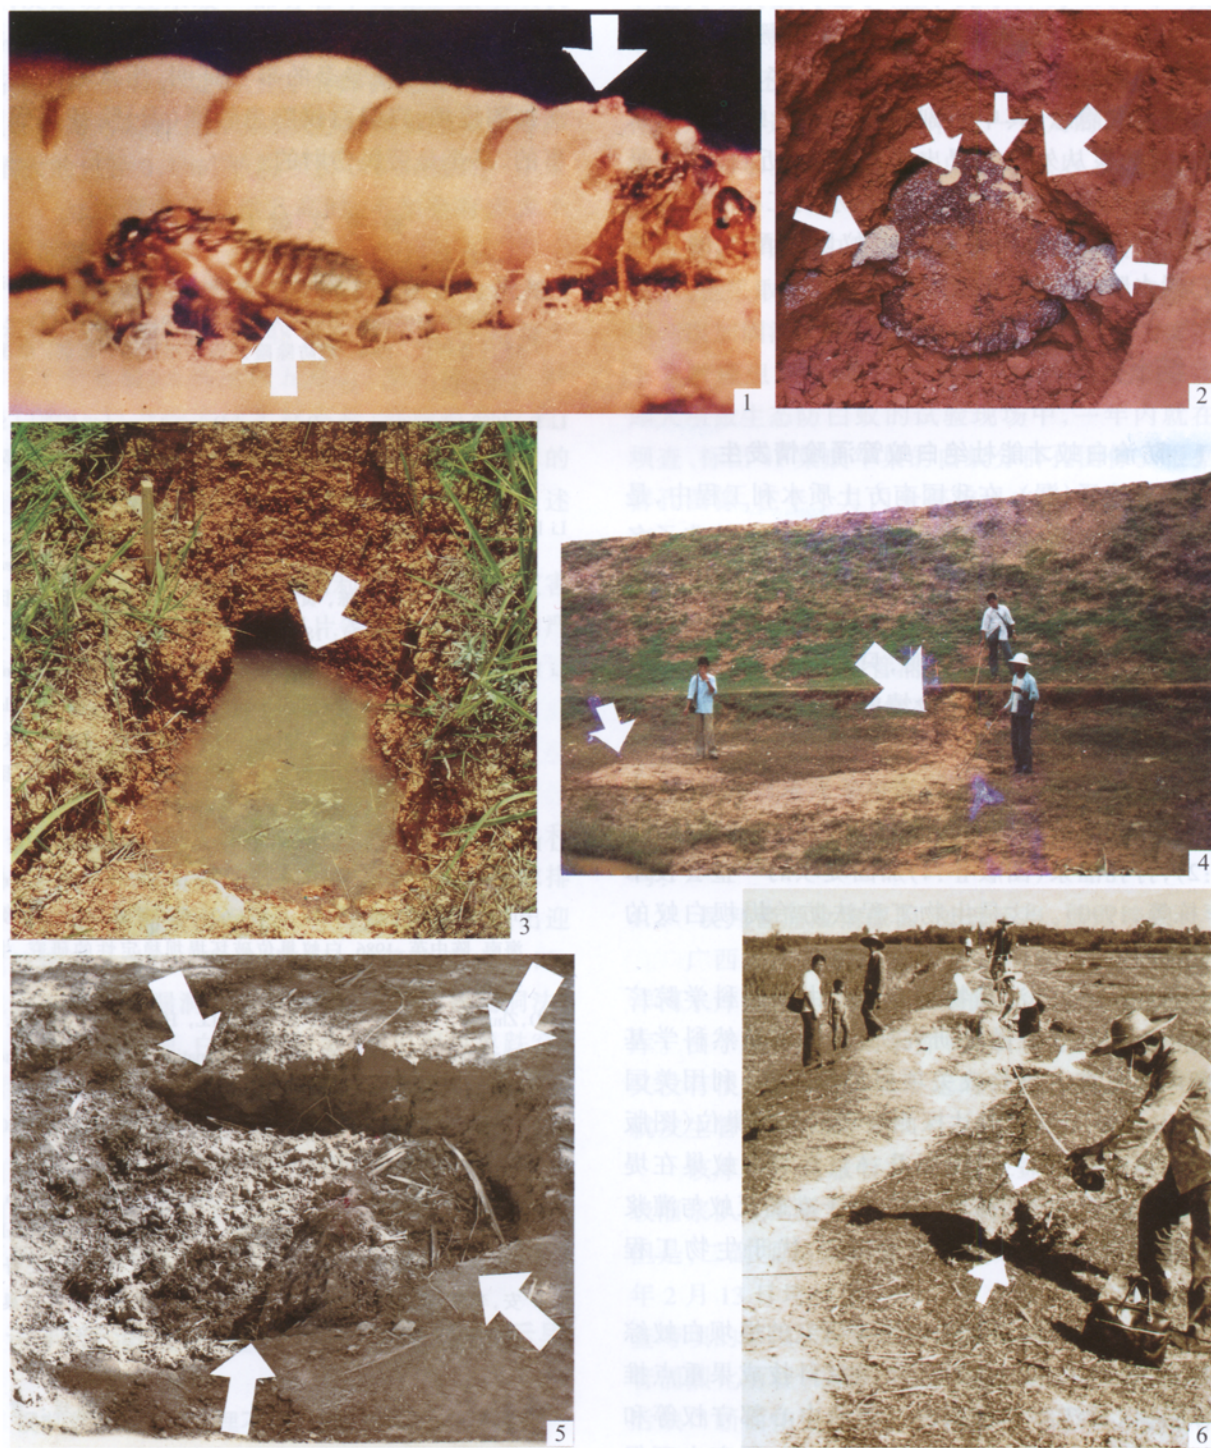
2.3.1 白蚁管涌和工程管涌的成因不同: 白蚁管涌(图版 I : 3)是白蚁蚁道贯穿堤坝的内、外坡,似如

2.3.3 白蚁管涌的烈化:白蚁管涌的演化过程,开始一定是漏清水,进一步烈化则是漏水中冲刷出巢叶碎片并仍带有白蚁出来,更进一步险情烈化,则是浊水、巢叶、泥土一起冲出来,这时的管涌漏水口直径达到 10 cm 以上,就会突然造成堤顶或肩部(断面矮小的堤坝)一个直径约 50 cm 的白蚁巢跌窝,立刻形成崩塌决口(图版 II:1)。若是断面高大的堤坝,跌窝发生在腰部左右时,就有可能发生滑坡。据作者了解到抢险人员直观这一过程,最快的历时约半小时完成(李栋等,1986)。

2.3.4 白蚁管涌险情留下的痕迹:白蚁管涌险情后留下的主要迹象是在堤坝顶部或肩部、个别的腰部,留下一个、几个、数十个,甚至上百个的白蚁巢跌窝(图版 I:5),在对应跌窝的堤坝的脚部则留下一堆或几堆泥沙(图版 I:4)。作者从事堤坝白蚁的研究与防治工作 40 年来,曾经对广东、湖北、云南、广西等省区的崩堤垮坝灾情调查过多宗,大量的证据都证实了这一千真万确的事实。如 1981 年广东漠阳江发生大洪水,白蚁管涌险情后,在 22 km 的堤段

上就有 300 多个白蚁巢跌窝和滑坡,最密集白蚁巢跌窝堤段上,在 12 m 的堤顶上达到 3 个白蚁巢大跌窝(图版 I:6),平均 4 m 一个,可见白蚁巢密度之大和危害的严重性。

1. 黑翅土白蚁蚁王(小), 蚁后(大) King (small) and queen (large) of *Odontotermes formosanus* Shirake; 2. 黑翅土白蚁的主巢 Main nest of *O. formosanus* Shirake; 3. 黑翅土白蚁危害土质堤坝酿成的管涌(漏) Piping caused by *O. formosanus* Shirake through damage to earth dam; 4. 白蚁管涌的特征, 堤坝顶部或肩部跌窝, 堤坝脚部管涌口积成泥沙堆 The characteristics of termite-induced piping: pitfalls in the top and shoulder of the dam and an accumulated silt pile in the mouth of piping at the foot of the dam; 5. 典型的白蚁巢跌窝 Typical pitfalls of termite nests; 6. 在 12 m 长的堤顶上有 3 个白蚁跌窝 There were three pitfalls of termite nests in the 12 m long top dam.

汛后管涌处理,白蚁管涌(漏)若出现蚁巢跌窝,一定要挖出主巢,擒拿蚁王和蚁后,回填土扎实巢穴。若无跌窝出现,也必须从管涌(漏)口开挖,追踪蚁道至主巢,擒拿蚁王和蚁后,回填土扎实巢穴。切勿用水利工程灌浆法处理白蚁管涌汛后残留痕迹。真正的水利管涌处理,依照水利工程处理规程进行。

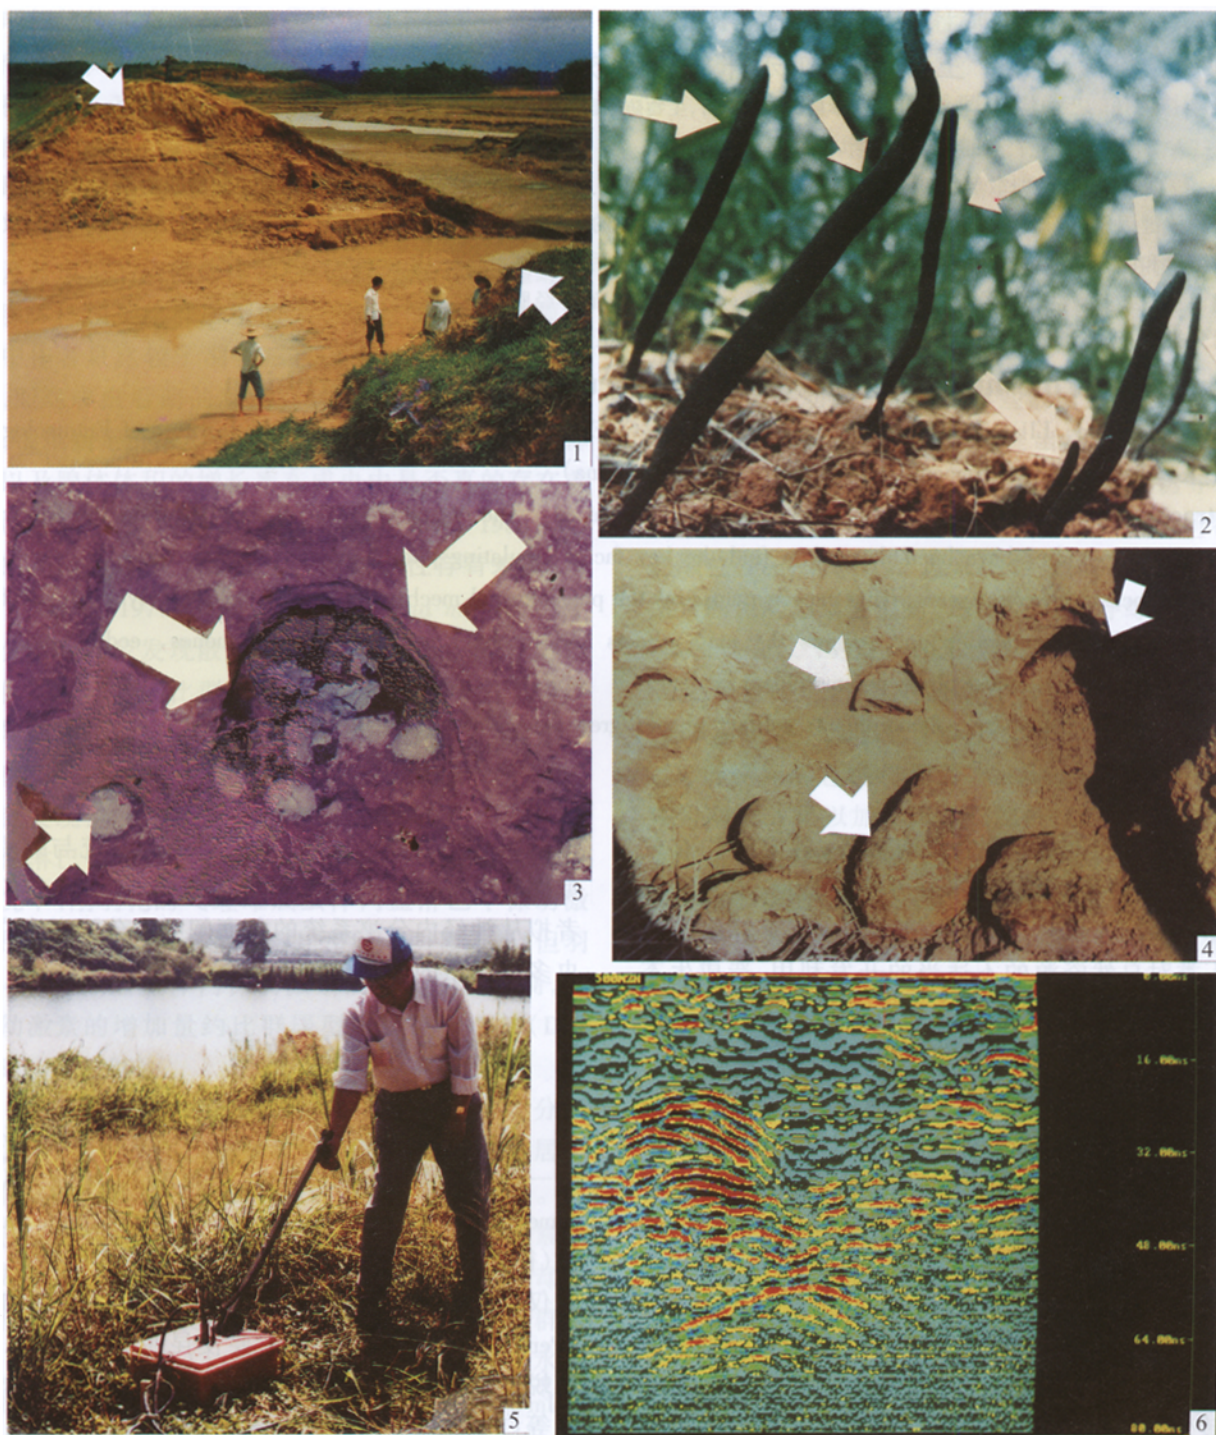
作者于 1986 年在某地调查崩堤(图版 II:1)垮坝的实例中,完全证实了上述论述的真实性。

1. 白蚁管涌烈化后造成大堤溃决 The dam burst after the termite-induced piping worsened intensely; 2. 利用灭蚁诱饵条毒死白蚁后,巢内长出地面炭棒菌巢位指示物 The nest location indicator of *Xylaria nigripes* (Kl.) Sacc., which grew out of the ground surface from inside of the nest after *O. formosanus* Shirake was killed with slip termite bait; 3. 利用灭蚁诱饵条毒死的黑翅土白蚁主巢 Main nest of *O. formosanus* Shirake killed with slip termite bait; 4. 利用巢位指示物,打孔灌浆加固堤坝,解剖验证结果:图中,小箭头指菌圈结成泥块,大箭头指白蚁主巢也形成泥块 Using the nest location indicator in drilling holes to grout for reinforcement of dykes and dams, the dissection and verification show: in the picture, a small arrow points the clay grout lump formed in a fungus garden, and a big arrow points the clay grout lump formed in the main nest of termite; 5. 利用探地雷达探测堤坝白蚁巢位 Using land-detection radar to probe the termite nests in the dykes and dams; 6. 探地雷达探出主巢(大箭头指)和菌圈群(小箭头指),在显示器上,可测出主巢大小和入土深度,便于有的放矢地灌浆加固堤坝 The main nest (big arrow) and a group of fungus gardens (small arrow) had been located with land-detection radar. On the display the size and depth of nests are shown, which may guide to grout precisely for reinforcement of the dykes and dams.

白蚁管涌(漏),在我国南方土质水利工程中,是非常普遍存在的堤坝隐患。2 100 多年前,韩非子名言“千丈之堤,以蝼蚁之穴溃”,后人将此名言演化为“千里金堤,溃于蚁穴”。可见,白蚁管涌漏水险情的发生与认识由来已久。说明,只有防治好堤坝白蚁隐患,才能杜绝白蚁管涌险情的发生。防治堤坝白蚁的技术和方法,当前较为先进而行之有效的是广东省昆虫研究所,利用灭蚁诱饵条灭杀白蚁后,死亡巢位(图版 II:3)长出地面炭棒菌巢位指示物(图版 II:2),打孔灌浆(图版 II:4)加固堤坝的一整套技术(李栋等,1990)。这是生物工程法防治堤坝白蚁的最佳选择。

另外,一种方法是物理方法。由中国科学院广州地化所和广东省昆虫研究所,在国家自然科学基金和广东省重大科技攻关项目的资助下,利用美国 Sir System-10 型探地雷达探测堤坝白蚁的巢位(图版 II:5),可在显示器上(图版 II:6),直观白蚁巢在堤坝内的深度和大小,甚至蚁道,便于准确灭蚁与灌浆加固堤坝(徐兴新等,1996)。此法,优于生物工程法。
